NEDOインフラ維持管理・更新等の社会課題対応システム開発プロジェクト ①インフラ状態モニタリング用センサシステム開発

NEDOインフラモニタリング技術シンポジウム

『法面変位センシングシステムの開発』

(実施者:三菱電機)

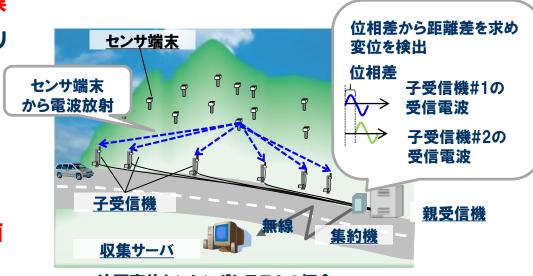
法面変位センシングシステムの概念

▶ 電波位相差により高計測頻度・全天候 で法面の3次元絶対変位を高精度(ミリ メートル級)で計測

- 多点同時計測により、すべり面の想定・ 比較が可能
- > GPSと比較して、高い即時性
- ▶ 傾斜計と異なり、変位で規定された法面 点検の目安※との直接の比較が可能

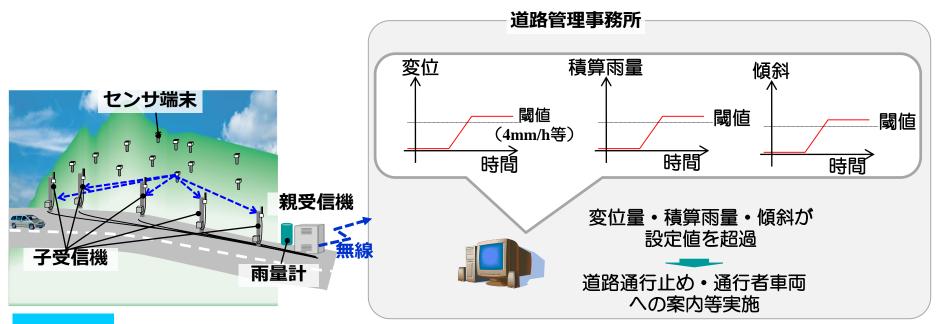
適用イメージ

Step 1: 道路管理会社の定期検査、MMS(モービルマッピングシステム)等により法面に異常検知

Step2: センサ端末を法面に、子・親受信機を道路脇に設置し、常時、法面変位・温度・傾斜・雨量データ等を計

測するとともに、データを管理事務所へ送信

Step3: 変位・積算雨量・傾斜データの計測結果を基に、総合的に判断(設定した閾値を超える等)、道路会社が

判断し、道路通行止め・通行車両への案内等を実施

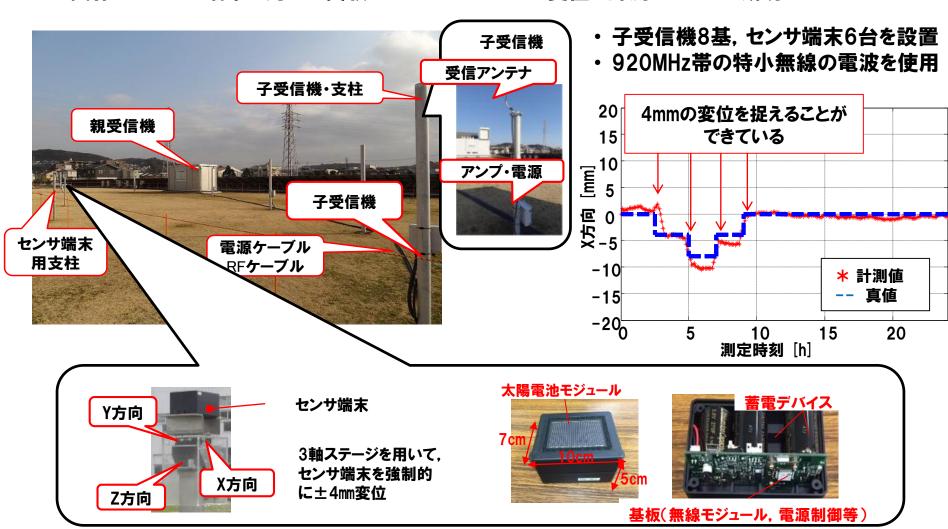
基礎実験による変位計測の原理検証(H26年度成果)

● 試作したセンサ端末を用いた実験により4mmのステップ変位を計測することに成功

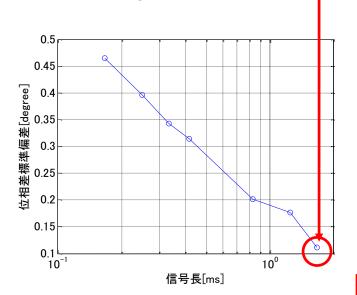
・ 位相精度が0.1deg(≒0.1mm)と機器単体では高精度に計測可能 なことを確認

信号長と位相精度の関係 (センサ端末-子受信機間距離約2mの 実測結果)

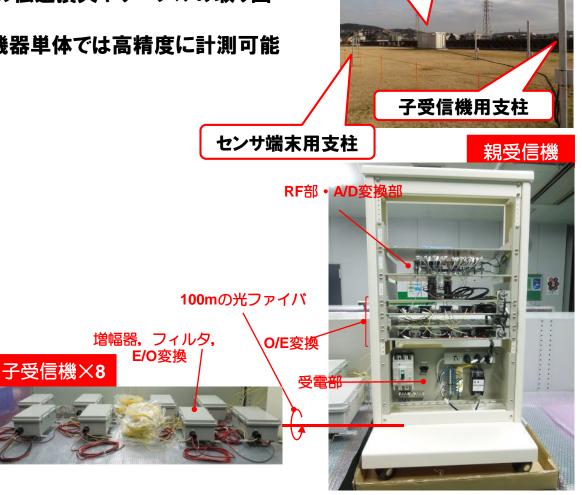
- ・ 子・親受信機を試作
- ・ 子受信機一親受信機間は、100mの伝送損失やケーブルの取り回しを考慮して、光ファイバで接続

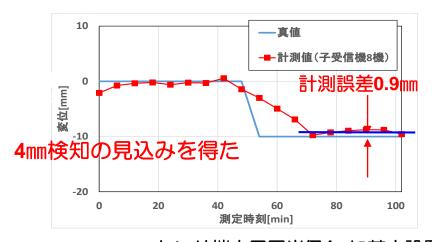
・ 実証実験現地での簡易実験により,草木が変位計測精度に与える影響を明らかにし,防草シートによ る対策を実施

センサ端末周囲半径0.3mに草木設置

センサ端末周囲半径1mに草木設置

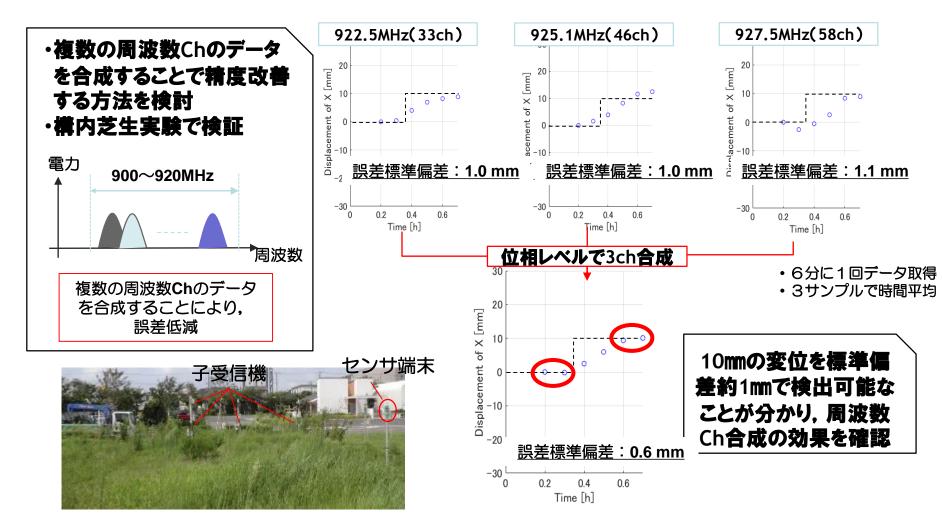
・ 草木対策として、複数の周波数Chの位相を合成する周波数Ch合成方式を開発

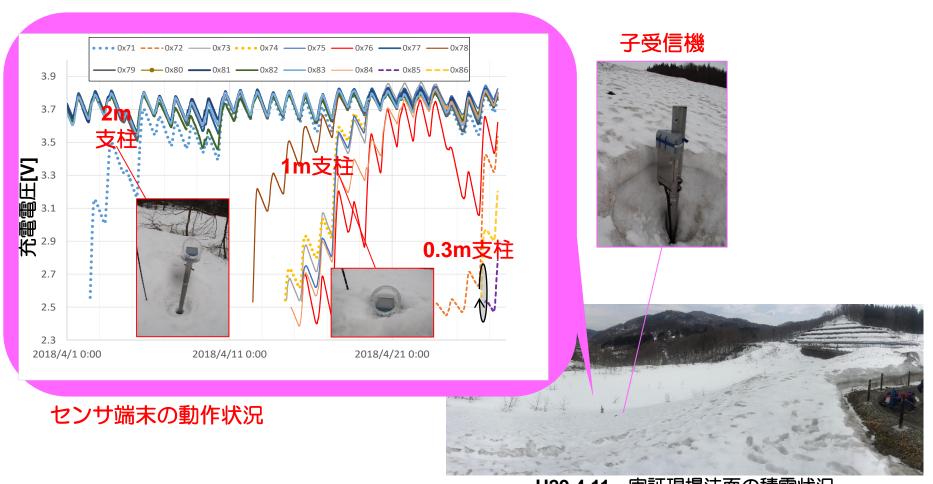
H29.4.11 実証現場法面の積雪状況

・ H29、H30における積雪・融雪期に子受信機・センサ端末の耐久試験を実施。地上高の高い端末から太陽光による充電を開始し、自動復帰することを確認

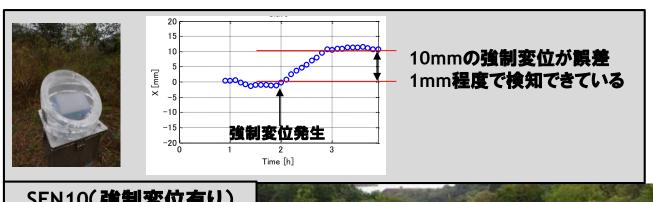
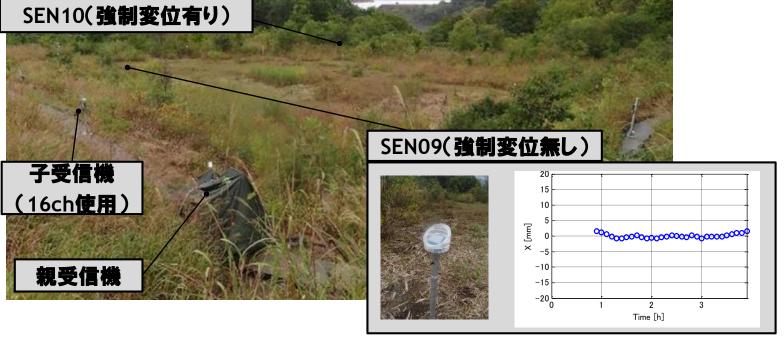
・ 1時間に4mm以上の変位検出が可能か検証し、目標達成した。

1時間に4mm以上の 変位検出 ⇒ 達成

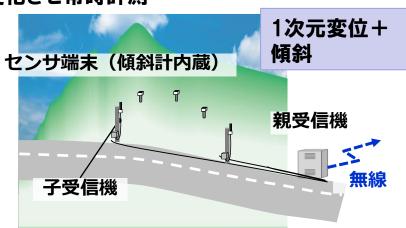
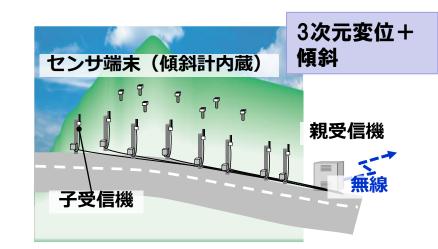
変状が見つかった法面に対して、変状の大小に応じて設置するシステム規模をスケーラブルに変化させ常時計測
